Numéro 3/2012

# Feedback

TP 6980F  
(3/2012)

Rapports de difficultés en service de l'aviation canadienne

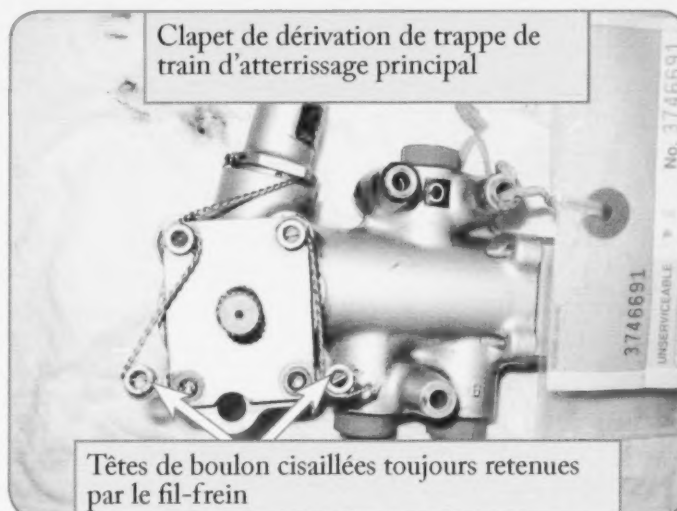
Après une opération de maintenance planifiée de l'aéronef, il a été impossible de fermer la trappe du train d'atterrissage principal gauche. Il est apparu que la défaillance était due à la présence de deux têtes de boulon cisailées sur le clapet de dérivation de la trappe du train en question. Le clapet a été remplacé et tous les essais de fonctionnement ont été réussis, ce qui a permis de rendre l'aéronef en bon état de service.

*Le clapet de dérivation de train d'atterrissage principal se trouve dans chaque logement de roues, tout juste au-dessus des verrous train rentré que l'on peut voir pendant une visite extérieure.*

*Transports Canada, Aviation civile aimerait aviser l'ensemble des exploitants d'Airbus 318, 319 et 320 de la défaillance possible de ce clapet. ✖*

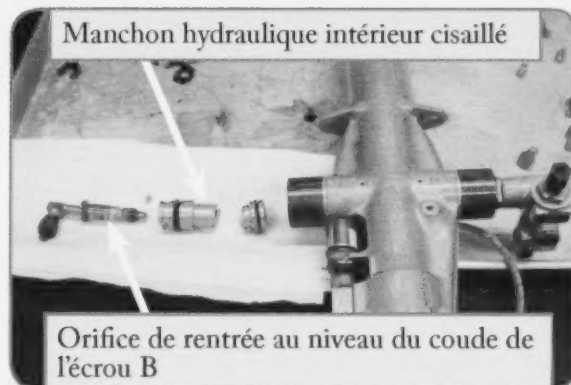
Au moment du départ, le bec de bord d'attaque no 2 a refusé de rentrer. Une nouvelle tentative de sortie et de rentrée complète des volets a été effectuée et, peu de temps après, la quantité de liquide du circuit hydraulique « A » est tombée à zéro. Une situation d'urgence a été déclarée, les listes de vérification pertinentes ont été passées en revue et l'équipage a réussi à se poser sans autre incident.

Compte tenu de la panne du circuit hydraulique « A », il a fallu remorquer l'aéronef à l'extérieur de la piste. Au cours de l'enquête, la maintenance a découvert que le cisaillement du manchon intérieur du bec de bord d'attaque no 2 était à l'origine de la perte de liquide hydraulique.

La rétroaction provenant du compte rendu de démontage fourni par l'atelier de l'exploitant ne donne aucune indication sur les causes profondes de la présente défaillance et la maintenance n'avait rien trouvé d'anormal avant cet événement.

Le vérin du bec de bord d'attaque no 2 ainsi que les filtres des deux moteurs et la pompe du circuit « A » ont été remplacés. Le circuit hydraulique a été rempli et toutes les vérifications fonctionnelles des commandes de vol ont été effectuées conformément au manuel de maintenance de l'aéronef et, aucune fuite ou aucun problème n'ayant été trouvé, l'aéronef a été déclaré en bon état de service.

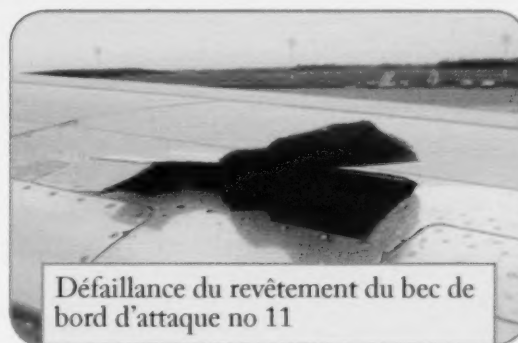
Défaillance du revêtement du bec de bord d'attaque no 11

*Un autre exemple de l'importance de l'attention particulière qu'il faut porter durant une inspection extérieure. ✖*

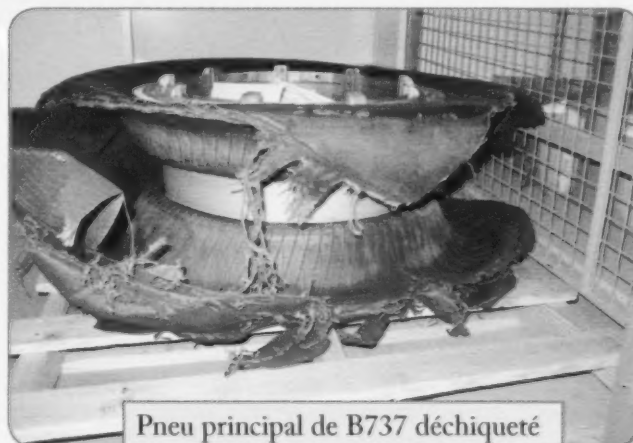
*L'exploitant a demandé au fournisseur d'entretien courant des roues de lui fournir un rapport de démontage complet, ce qui a permis d'établir que la cause la plus probable de la défaillance du pneu était soit un affaissement trop prononcé, soit un sous-gonflage du pneu.*

Pneu principal de B737 déchiqueté

*Comme techniciens d'entretien, vous devez vous assurer de gonfler les pneus à la bonne pression, un point essentiel au maintien de la sécurité d'utilisation de tous les aéronefs. ✖*

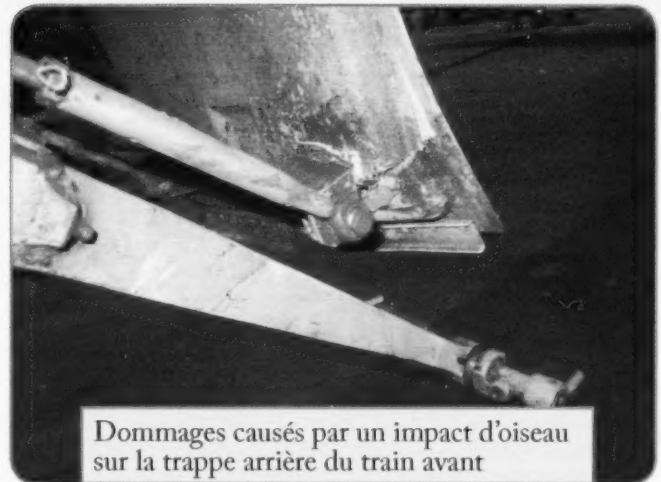
L'équipage de conduite a fait savoir qu'au moment du cabrage, il y avait peut-être eu un impact d'oiseau dans la région du train d'atterrissage avant. Une inspection ultérieure a révélé la présence de dommages dans le coin inférieur gauche de la trappe arrière du train avant (en configuration train sorti). La trappe en question a été remplacée et l'aéronef a été remis en service.

*Dans les présentes circonstances, les dommages causés par un impact d'oiseau auraient pu causer un grave incident, si ni l'équipage de conduite ni les employés au sol ne les avaient constatés.*

*Transports Canada, Aviation civile aimerait rappeler à l'ensemble des propriétaires, des exploitants et des spécialistes de la maintenance combien il importe qu'ils fassent preuve de diligence pendant leurs visites extérieures standard, afin de ne pas passer à côté d'éventuels dommages causés par un impact d'oiseau. ✖*

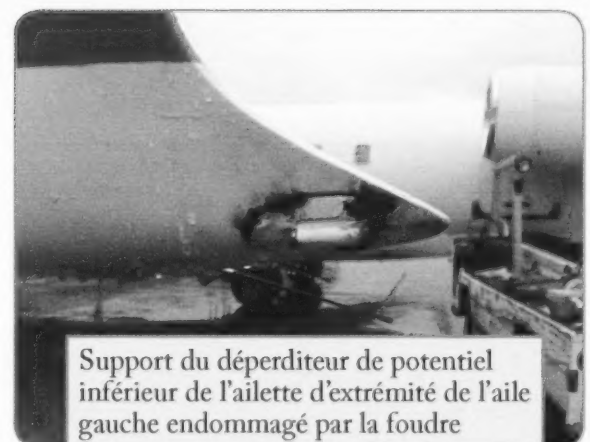
*Les dommages causés par la foudre peuvent varier grandement de mineurs, comme c'est le cas ici, à majeurs, lorsque des dommages structuraux importants surviennent.*

*Comme on peut le constater dans le présent événement, les foudroiements se caractérisent par des points d'entrée et de sortie. Il arrive parfois qu'un seul point d'entrée soit accompagné de plusieurs points de sortie.*

*Transports Canada, Aviation civile (TCAC) aimerait rappeler à l'ensemble des propriétaires, des exploitants et des spécialistes de la maintenance combien il est important d'enquêter sur tous les foudroiements signalés, la totalité des pièces composant l'extérieur de l'aéronef devant être inspectées avant le prochain vol. ✖*

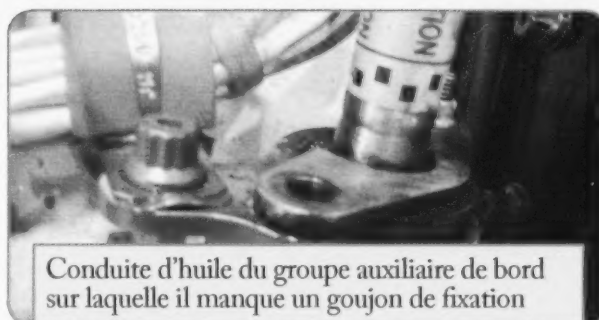
Pendant le roulage vers la piste, le groupe auxiliaire de bord est tombé en panne, si bien que l'aéronef a dû retourner à la porte d'embarquement. Au cours de l'enquête, la maintenance a découvert l'absence d'un goujon sur la fixation d'une conduite d'huile dans l'enceinte du groupe auxiliaire de bord, ce qui a causé un arrêt automatique de celui-ci.

L'aéronef est retourné à la porte d'embarquement et la maintenance a trouvé un résidu d'huile en aval du robinet d'isolement, à l'intérieur de la conduite d'air de prélèvement.

*De l'huile provenant de la fuite à l'intérieur de l'enceinte du groupe auxiliaire de bord a réussi à pénétrer dans l'entrée d'air du groupe auxiliaire de bord, d'où la contamination des conduites d'air de prélèvement de l'aéronef.*

*Transports Canada, Aviation civile (TCAC) tient à rappeler aux spécialistes de la maintenance qu'ils doivent s'assurer qu'il ne reste aucun contaminant résiduel dans les circuits pouvant avoir été en touchés par toute fuite de liquide. ✖*

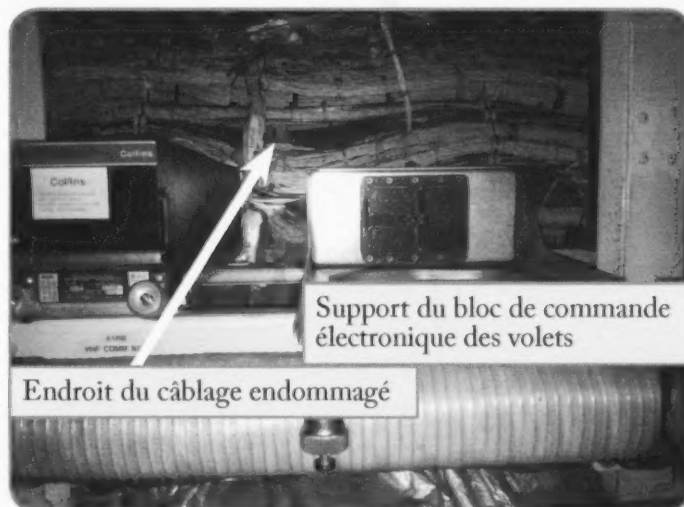
Pendant des essais du circuit électrique des volets effectués pour une toute autre raison, le personnel de maintenance a découvert un circuit ouvert entre le thermistor du bloc d'entraînement électrique (PDU) no 1 des volets et le bloc de commande électronique des volets (FECU). Une enquête plus poussée a révélé que le câble électrique 1CE46A22wht du FECU était cassé entre la broche f du connecteur 1J6CE et la broche 15 du connecteur P4CE-a du bloc de commande électronique des volets, en se référant aux feuillets 4 et 5 du schéma de câblage 27-51-00.

Il semblerait également que le câble 1CE46A22blu était fortement endommagé. Ces câbles faisaient partie d'un faisceau qui passe derrière le support du bloc de commande électronique des volets, comme on peut le voir sur l'image ci-jointe.

Les câbles avaient probablement été endommagés par une attache autobloquante en plastique trop serrée. Une fois les câbles réparés et le circuit testé, l'aéronef a été remis en service.

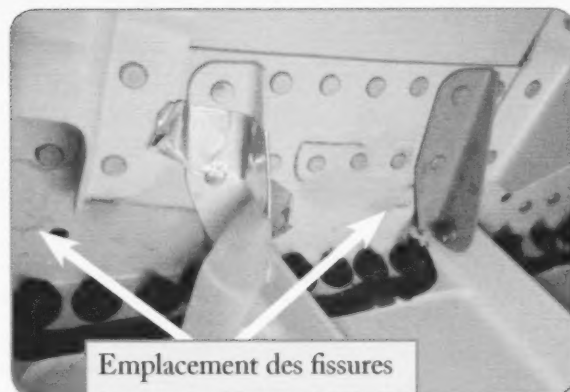
Alors qu'il procédait à une inspection planifiée des réservoirs de carburant d'aile, le technicien d'entretien d'aéronefs (TEA) a constaté la présence de fissures dans les cornières de la semelle inférieure situées en avant de la nervure d'aile, à la référence d'aile 29.42, tant dans le réservoir central que dans le réservoir droit.

*Les instructions pour le maintien de la navigabilité (ICA) ont pour objet de prévoir des inspections de maintenance précises axées sur les défaillances de la structure et des systèmes qu'un aéronef risque de connaître tout au long de sa durée de vie utile calculée.*

Les cornières de semelle ont été retirées et remplacées par d'autres nouvellement fabriquées conformément au chapitre 51 10 06 du SRM de Bombardier, puis l'aéronef a été remis en état de service.

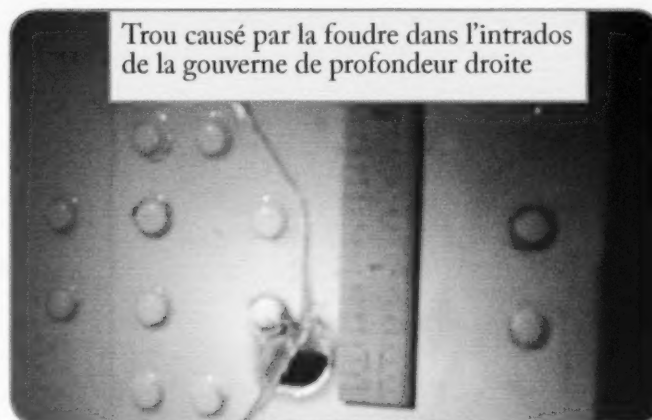
Un examen au sol a permis d'établir la présence de trous par brûlure dans le revêtement d'intrados et d'extrados de la gouverne de profondeur droite, ainsi que d'un trou dans le bord de fuite du servo tab de profondeur. Un examen plus poussé a permis d'établir la présence de dommages causés par la foudre au servo tab à ressort de profondeur qui a dû être remplacé.

Trou causé par la foudre dans l'intrados de la gouverne de profondeur droite

*Il y a accumulation en vol de charges électrostatiques sur les aéronefs, et ces charges ont tendance à s'accumuler près des rebords coupants des bords de fuite des ailes et de l'empennage. On y installe donc des déperditeurs d'électricité statique pour fournir aux électrons en trop (accumulation de charges électrostatiques) un chemin conducteur de retour dans l'atmosphère. Ces déperditeurs d'électricité statique dissipent également les charges électrostatiques excédentaires pouvant nuire aux systèmes de navigation et de communication des aéronefs.*

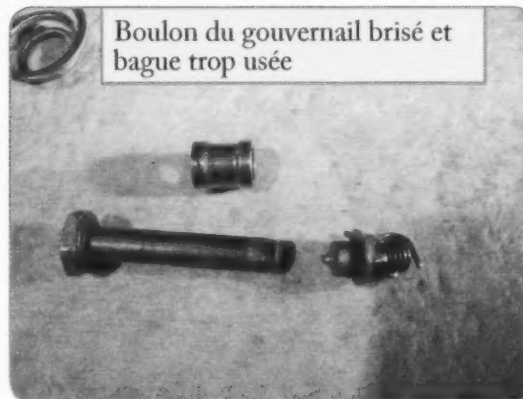
Boulon du gouvernail brisé et bague trop usée

*TCAC aimerait aviser l'ensemble des propriétaires, des exploitants et des spécialistes de la maintenance, de la possibilité qu'un tel scénario se reproduise. ✖*

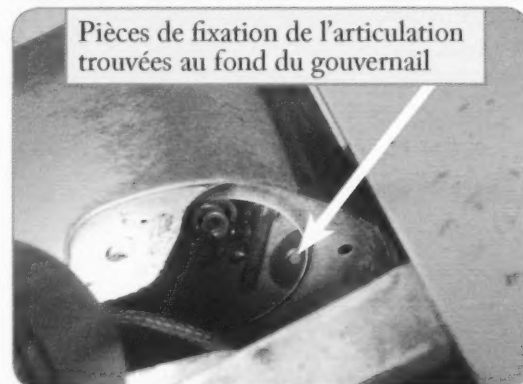
Pièces de fixation de l'articulation trouvées au fond du gouvernail

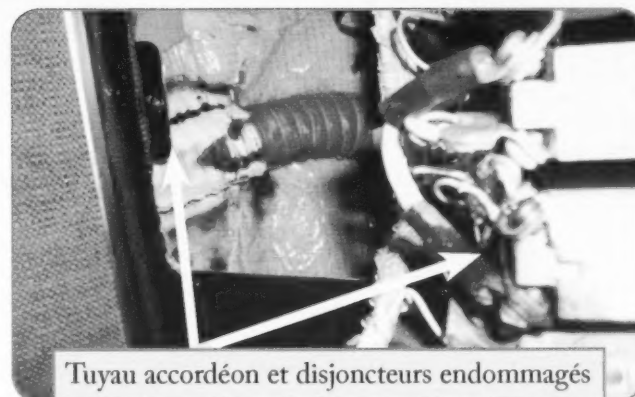
Le support métallique du câblage intérieur du tuyau accordéon s'est détaché et est entré en contact avec les bornes « chaudes » de plusieurs disjoncteurs du bus essentiel de droite, d'où l'apparition de fumée dans le poste de pilotage au moment de l'atterrissage.

Tuyau accordéon et disjoncteurs endommagés

L'aéronef s'est posé sans autre incident, puis le personnel de maintenance a remplacé le tuyau flexible et les disjoncteurs endommagés.

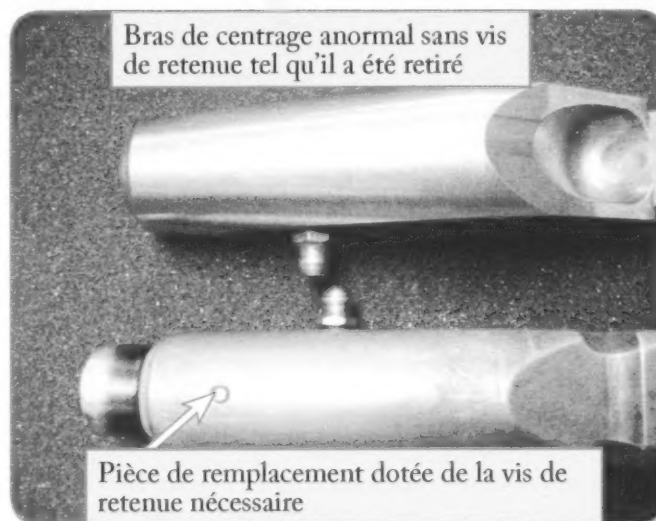
Dans le présent cas, le bras qui a été retiré de l'aéronef n'avait pas été percé pour que l'axe puisse y être inséré. Le palier a commencé à sortir du bras, ce qui a provoqué le grippage du palier dans la came, ce dont s'est rendu compte le technicien au cours d'une inspection quotidienne.

Bras de centrage anormal sans vis de retenue tel qu'il a été retiré

Pièce de remplacement dotée de la vis de retenue nécessaire

La pièce ne répondant pas aux normes a été retirée et remplacée par un bras de centrage neuf qui avait été correctement fabriqué.

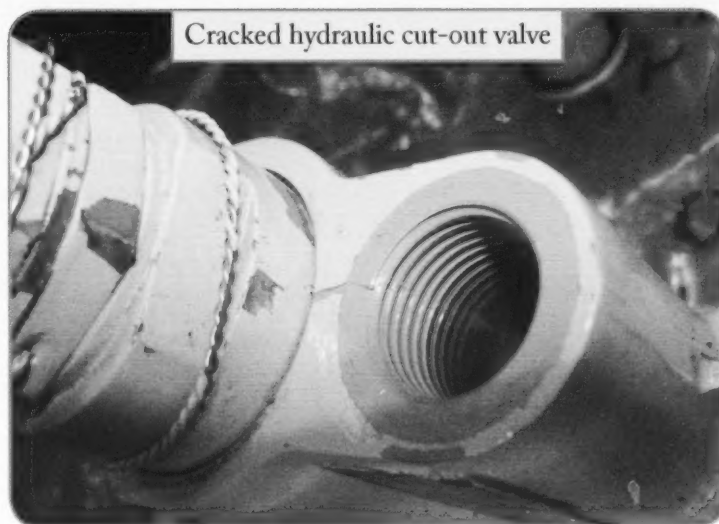
Au moment de commander la sortie du train en prévision de l'atterrissage, l'équipage a constaté une chute de pression du circuit hydraulique. Après un atterrissage normal, et alors que l'aéronef était stationné sur l'aire de trafic, la présence de liquide hydraulique a été constatée sous la nacelle droite. Le personnel de maintenance a découvert que le corps du robinet d'arrêt de liquide hydraulique était fissuré. Une fois le robinet remplacé, l'aéronef a été remis en service.

Une inspection plus poussée a permis d'établir que le robinet d'arrêt défaillant était un modèle pré-modification 2843. Cette modification facultative présente un nouveau robinet d'arrêt de liquide hydraulique plus résistant portant la référence AIR48920. Un robinet post-modification a été posé à la place du modèle pré-modification.

*Transports Canada, Aviation civile (TCAC) aimerait aviser l'ensemble des propriétaires et des exploitants de HS748 de l'existence de ce robinet d'arrêt de liquide hydraulique post modification. ✖*

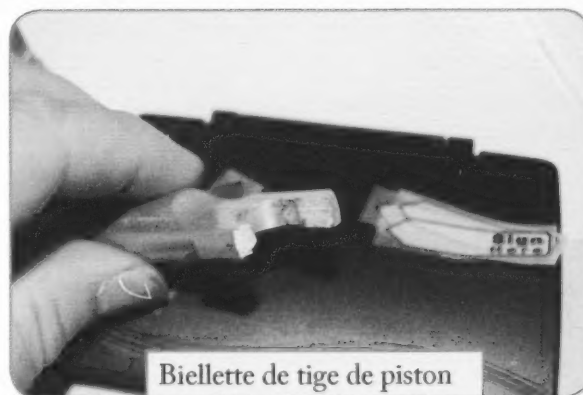
Pendant des essais de rentrée et de sortie du train effectués dans le cadre de travaux de maintenance, et plus précisément au moment de la rentrée, la biellette de la tige du piston s'est brisée. Une inspection a permis de constater la présence de corrosion intergranulaire à l'endroit de la fracture. La biellette de la tige du piston a été remplacée par une autre en bon état de service.

*Si cette défaillance n'avait pas été découverte pendant les travaux de maintenance, elle serait peut-être survenue au moment de l'atterrissage suivant. ✖*

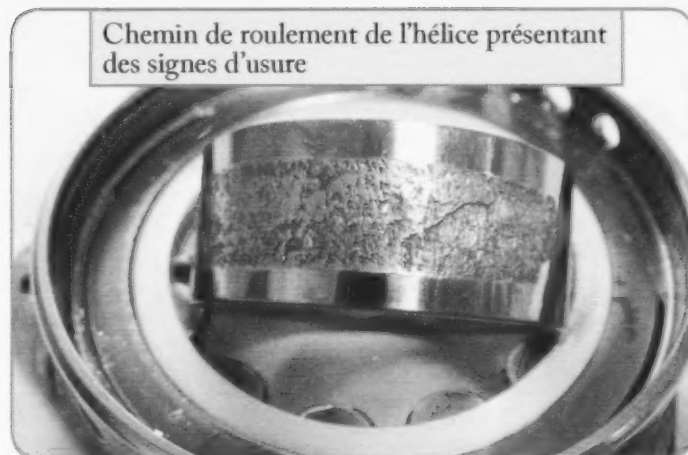
Après une mise en palier, le pilote a vu s'allumer le voyant du détecteur de limaille du moteur droit, alors que toutes les autres indications étaient normales. Il a décidé de se rediriger vers l'aéroport pour que le personnel de maintenance y jette un coup d'œil. Des membres du personnel de maintenance ont retiré le détecteur de limaille et ont trouvé des traces de métal. On a retiré le moteur et on l'a envoyé à l'atelier des moteurs, aux fins d'évaluation. La principale cause de la présence de métal dans le détecteur de limaille était le chemin de roulement arrière de l'arbre de l'hélice. On a purgé le moteur de toute trace de métal et installé un nouveau roulement. On a procédé à un essai de fonctionnement du moteur sur la cellule d'essai, on a retiré le filtre à huile et on n'a trouvé aucune autre trace de métal. On a remis le moteur en service.

*On s'attend à ce qu'il y ait un certain « contact » avec le roulement, mais lorsqu'un roulement commence à produire de la limaille, cela peut indiquer un vice dans la pièce même ou dans le système de lubrification du moteur. On doit porter une attention particulière au moteur ou au lot duquel provient le roulement. ✖*

Chemin de roulement de l'hélice présentant des signes d'usure

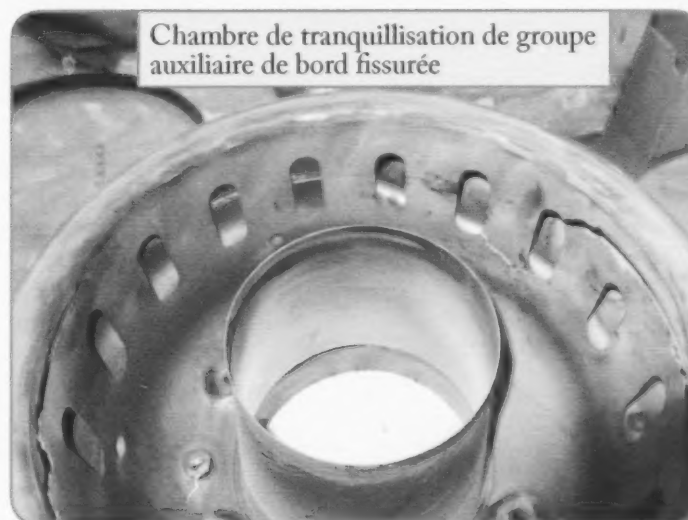
Durant une tâche de maintenance non planifiée, on a trouvé que l'aube directrice de turbine frottait contre la roue de turbine. L'aube directrice de turbine s'était déplacée. En poursuivant le démontage du groupe, on s'est aperçu que le revêtement des chambres de tranquillisation et de combustion était fissuré et qu'il manquait des sections de métal. Le groupe a été envoyé pour réparation à un atelier de révision.

*Le groupe auxiliaire de bord est une pièce d'équipement qui peut souvent être négligé (qui reçoit un minimum de maintenance) jusqu'à ce qu'il tombe en panne et que l'aéronef ne puisse plus décoller. ✖*

Chambre de tranquillisation de groupe auxiliaire de bord fissurée
